TOP AGRAR-SYSTEM-**VERGLEICH**

Kein Platz für Zünsler!

Dem Zünsler das Winterquartier nehmen – das geht nur durch intensive Bearbeitung der Maisstoppeln. Wir haben im letzten Herbst neun Geräte verglichen.

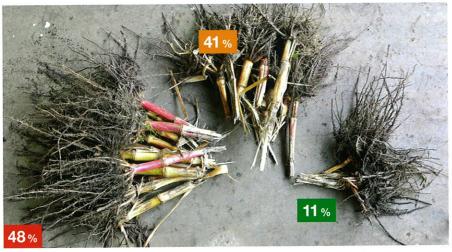
Im Bild die Probe der unbearbeiteten Kontrollparzelle: rot = % intaktes Material, gelb = % zur Hälfte zerstörtes Material, grün = % komplett zerstörte Stängel. Die Bilder im Beitrag zeigen jeweils eine repräsentative Probe aus drei Wiederholungen.

Die Kontrollprobe auf einer unbearbeiteten Parzelle ergab 48% intakte Stängelstücke, 41% teils zerstörte und 11% komplett zerstörte Pflanzen, vor al-

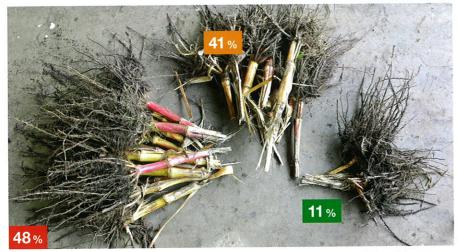
Im Bild die Probe der unbearbeiteten Kontrollparzelle: rot = % intaktes Material, gelb = % zur Hälfte zerstörtes Material, grün = % komplett zerstörte Stängel. Die Bilder im Beitrag zeigen jeweils eine repräsentative Probe aus drei Wiederholungen.

Die Kontrollprobe auf einer unbearbeiteten Parzelle ergab 48% intakte Stängelstücke, 41% teils zerstörte und 11% komplett zerstörte Pflanzen, vor al-
